## Das Putzritzbild aus Klosterlein Zelle in Aue

Torsten Nimoth

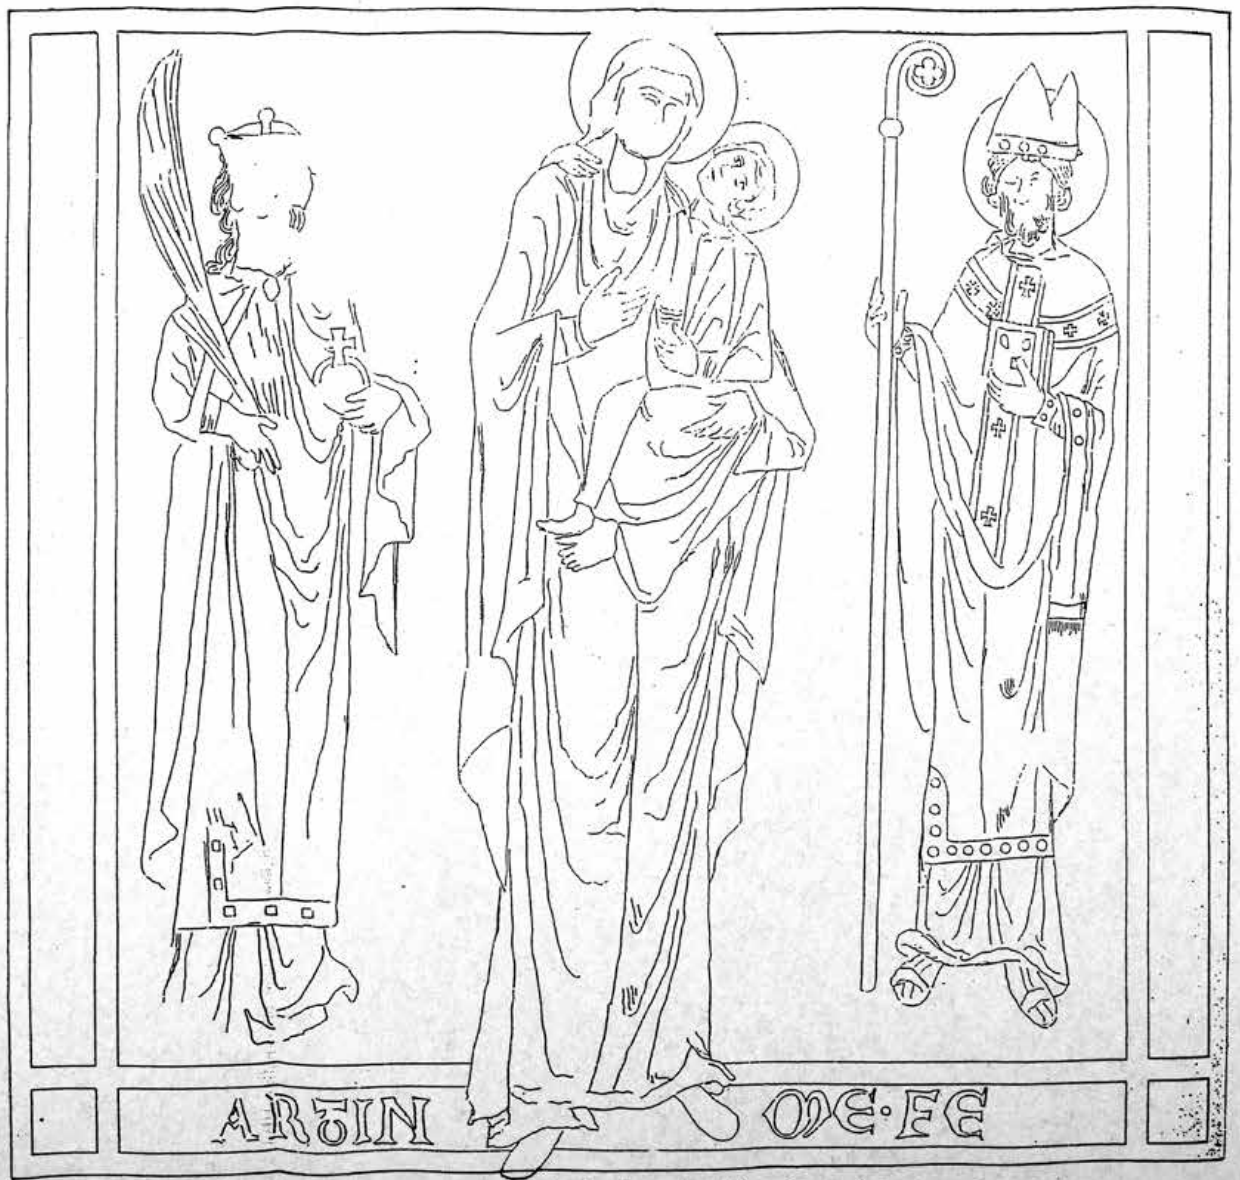
Putzritzbild aus Klosterlein  
Zelle in Aue, Umzeichnung  
© Landesamt für  
Denkmalpflege Sachsen

gliedert sich in ein Rahmensystem mit den äußeren Maßen von 225 cm Höhe und 215 cm Breite. Dargestellt sind in der Mitte der Fläche fast lebensgroß Maria mit dem Christuskind auf dem linken Arm und zwei Assistenzfiguren. Die rechte Figur besitzt einen Nimbus und lässt durch die entsprechenden Attribute sich als Bischof (Nikolaus?) deuten. Die linke Figur erscheint als weltlicher Herrscher mit Palmwedel, Zepter und Krone. Die bisherige Deutung sieht hierin Kaiser Friedrich I., genannt Barbarossa (um 1122–1190), der die Klostergründung von 1173 beurkundet hatte. Diese Zuordnung wird jedoch gelegentlich in Zweifel gezogen und auch auf die mögliche Darstellung von Kaiser Friedrich II. verwiesen.

Im unteren Bildteil direkt unter der Figurengruppe ist durch die graphische Abgrenzung eine beschädigte Inschrift zu finden. Damit liegt hier der seltene Fall einer Signatur eines gotischen Kunstwerks vor: „(M)ARTIN ME FE(CIT)“. Martin, der ausführende Künstler, stammte möglicherweise aus Thüringen oder Franken, vermutlich weniger aus Aue. Vermutlich handelt es sich bei dem Künstler um einen der Mönche aus dem Zisterzienserkloster Porta (Schulpforte). Leider ergaben bisher stilistische Vergleiche keine weitere Aufklärung oder sichere Zuordnung. Bisher geht die Datierung zur Entstehung des Kunstwerkes von der Zeit um 1235 aus. Eine kritische kunsthistorische Be- und Auswertung der historischen Quellen bzw. der ikonographischen Deutung des Putzritzbilds in Bezug zur Datierung, den dargestellten Personen, seiner Bedeutung und der Interpretation der Künstlerinschrift steht noch aus. Das Bildfeld verschwand vermutlich mit der barocken Umgestaltung der Kirche, wobei dabei sicherlich die Überputzung erfolgte. Nach der Freilegung von 1881 hatte sich das Bild im Laufe der Zeit durch die Umweltbelastungen, Verdunklungen der Oberfläche und einer allgemeinen Verschmutzung mit langfristiger Ab- und Einlagerung der Schmutzschicht optisch verändert. 1966 kam es zu ersten restauratorischen Maßnahmen am abgenommenen Bildwerk. Für spätere Eingriffe oder Maßnahmen am Bildwerk finden sich keine Hinweise. Beim bereits oben benannten Transport des Bildes 1999 von Freiberg nach Altleitzella wurden lediglich Schutzvorkehrungen und Transportsicherungen vorgenommen.

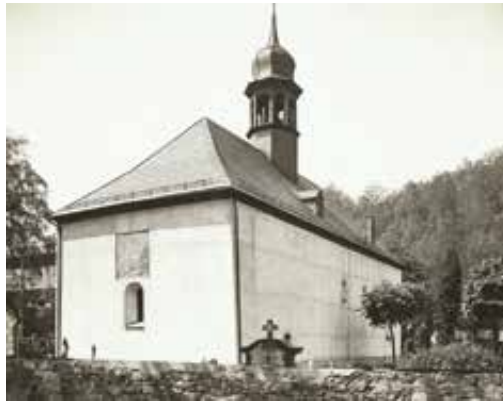
**Klösterlein Zelle in Aue nach Abnahme des Putzritzbildes, nach 1934 (in der Deutschen Fotothek falsch datiert auf 1927)**  
SLUB Dresden, Deutsche Fotothek, Foto: Walter Möbius

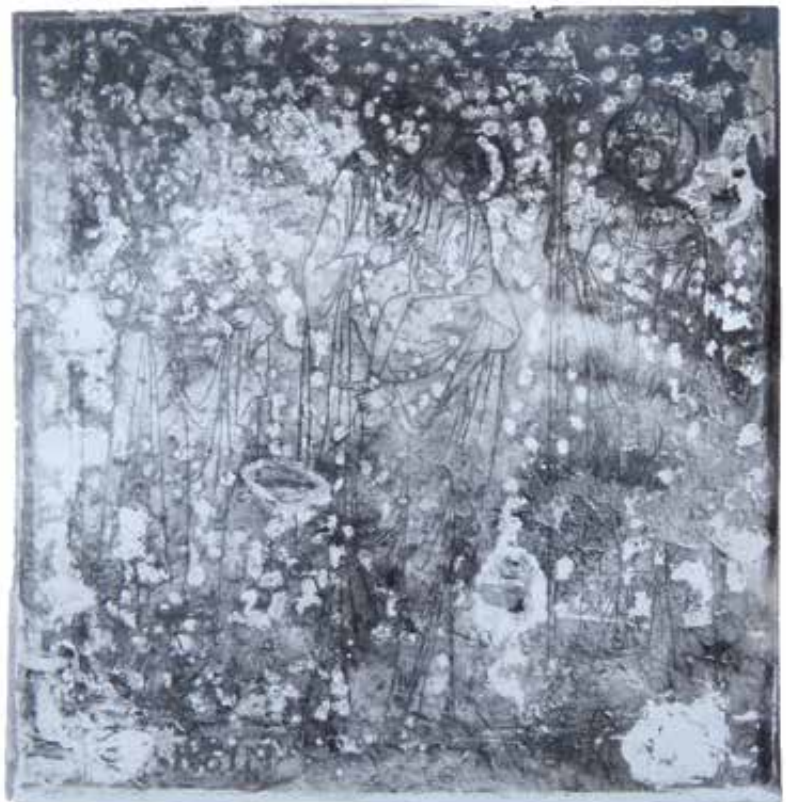
**Putzritzbild aus Klösterlein Aue nach der Abnahme mit Zementkittungen, 1934**  
Landesamt für Denkmalpflege Sachsen

Nach der Freilegung und anschließenden Restaurierung des Putzritzbilds 1881 in situ war dieses der direkten Umweltbelastung durch die Industrie und den Hausbrand und Bewitterung ausgesetzt, und es erfolgte leider dabei die schnelle Schädigung der freiliegenden originalen Oberfläche. Eine erste ausführliche Erwähnung des Putzritzbilds in der wissenschaftlichen Literatur erfolgte 1933 durch Fredo Bachmann und 1934 durch Walter Hentschel.<sup>4</sup> Nach den Akten im Landesamt für Denkmalpflege Sachsen wurde erstmals am 23. Oktober 1933 eine Abnahme des Wandbilds gefordert. Am 27. November 1933 erfolgte eine Besichtigung durch Landeskonservator Walter Bachmann (1883–1958), nach welcher der Dresdner Maler und Restaurator Paul Rößler (1873–1957) den Auftrag zur Abnahme erhielt. Diese wurde 1934 gründlich vorbereitet, wie Fotos im Landesamt belegen, und in der sogenannten Stacco- und Strappo-Methode durchgeführt. Als neuer Träger für das Strappo wurde eine Leinwand auf einen festen Rahmen montiert. Bisher finden sich zur damaligen Abnahme keine Dokumente oder Aufzeichnungen. Rechnungen wie vom 13. Mai 1934 mit der Aufstellung des Zeit- und Arbeitsplans und Fotos belegen den damaligen Einsatz.<sup>5</sup>

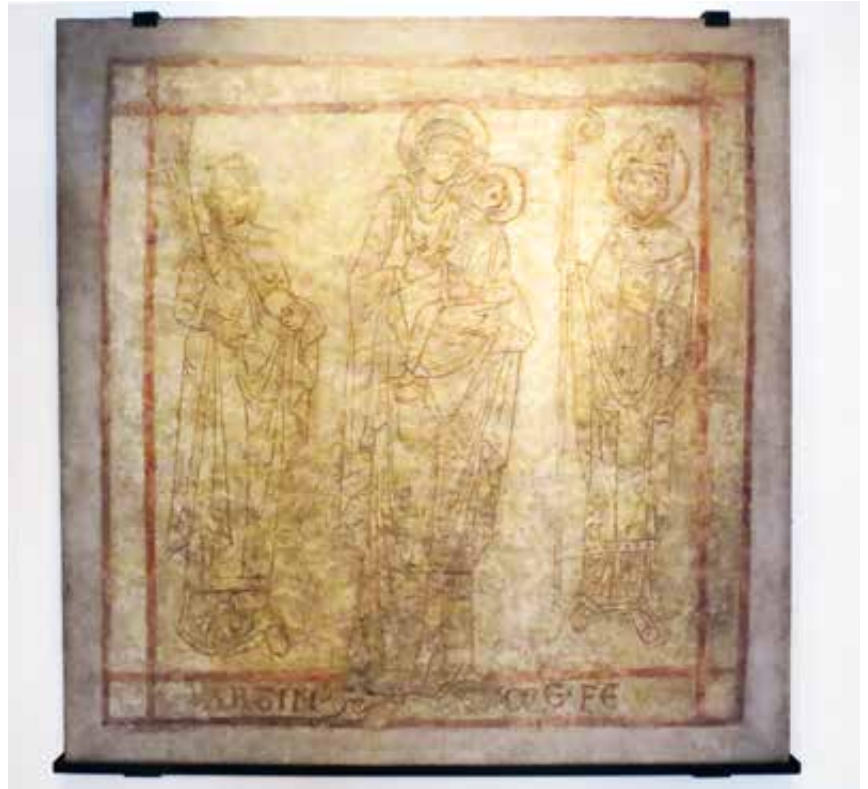
### Putzritzbild aus Klösterlein Aue, heutiger Zustand

© Landesamt für Denkmalpflege Sachsen

Durch die Freilegung von 1881, den danach eingetretenen Umwelteinflüssen und mit den Veränderungen aus der Mischung aus Stacco- und Strappo-Abnahme mit den danach eingetretenen Veränderungen an der Substanz kann nur eine begrenzte Aussage zur originalen Technologie, Werktechnik und Farbigkeit getroffen werden. Trotzdem hat sich ein relativ geschlossener Zustand der bewegten Putzober-

fläche einschließlich der Ritzungen erhalten. Punktuell lassen sich sogar mineralische Glimmerreste und wenige Hinweise auf die originale Fassung und der Farbpasten feststellen. Die Hauptlinien erscheinen teilweise tiefer als die Nebenlinien geritzt, für die Nimben sind Zirkelschläge feststellbar. Die farblichen Anlagen für die Inkernate bzw. die rote Gliederung sind noch erkennbar. Die Verwendung von verschiedenen Farbpasten wird angenommen, dies ist nicht mehr nachvollziehbar. Seit der Bearbeitung durch Paul Rößler ist alles innerhalb der Ritzungen rot ausgelegt.

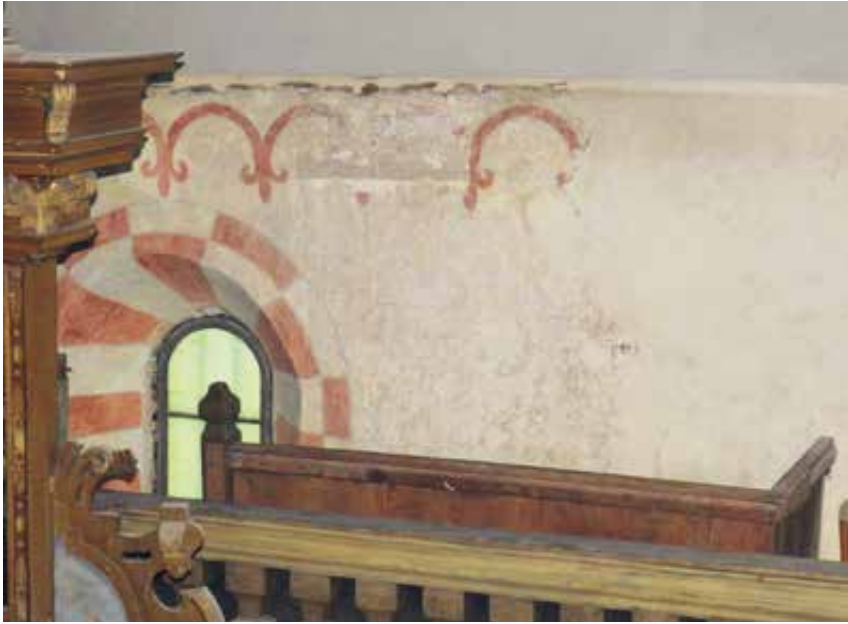
oben: Klösterlein Aue, freigelegte Reste der romanischen Ausmalung  
Foto: Torsten Nimoth

Im Innenraum konnten im Zusammenhang der Untersuchungen weitere mittelalterliche architekturbezogene farbliche Gestaltungen mit Ritzungen, dazu Weihekreuze und auf der Ostwand der obere Abschluss mit Fries, die Fenstereinfassung, gemaltes Fugenbild und südlich ein Fragment einer lateinischen Inschrift um eine ehemalige Öffnung entdeckt werden. Diese wertvollen Befunde wurden freigelegt, bearbeitet und werden heute im Kontext des heutigen Raumes mit präsentiert.<sup>12</sup> Dabei bildet die Ostwand mit dem dortigen erhaltenen originalen mittelalterlichen Fensterrahmen, dem hölzernen Einbau und mit den umfassenden Befunden den Schwerpunkt zur mittelalterlichen Raumfassung. Weitere Befunde fanden sich noch fragmentarisch auf der Süd- und Nordwand, darunter Architekturfassung und Fragmente von Weihekreuzen. Die originalen Holzrahmen auf der Nord- und Westwand sind ebenso in situ erhalten.

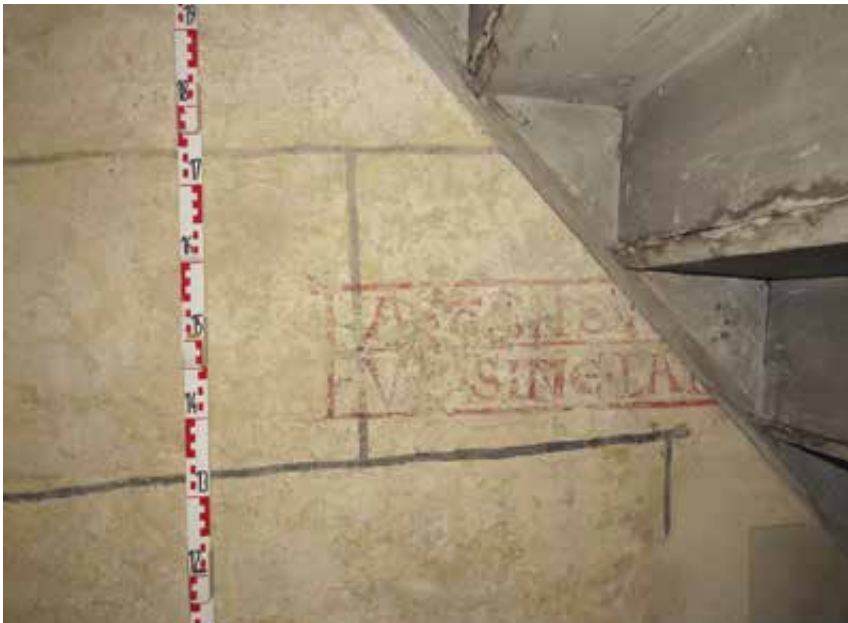
darunter: Klösterlein Zelle in Aue, freigelegte lateinische Inschrift  
Foto: Torsten Nimoth
